Informationen zum Thema

# Elektrik Kraftstoffanlage

Vergaservereisung - Tankentlüftung LJ 80

Benzingeruch im Fahrzeug " alle Typen "

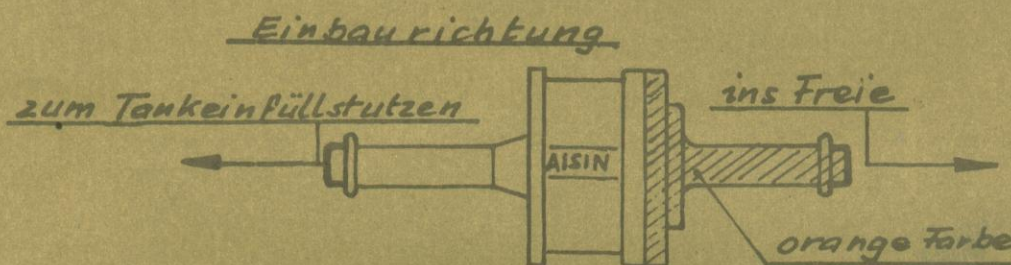
4. Be- und Entlüftungsventil falsch eingebaut, bzw. defekt.

Arbeitsweise: Von der orangenen Seite lässt sich leicht Luft durchblasen, während von der anderen Seite mit erhöhtem Druck die Luft durchgeblasen werden kann.

Das heißt: Die Tankbelüftung geht leichter damit kein Vacuum im Tank entsteht.

Bei einem bestimmten Überdruck im Tank macht das Ventil erst auf und dabei kann auch ein Geräusch entstehen.

zu 4. Be- und Entlüftungsventil überprüfen, richtig einsetzen, bzw. austauschen.
