**SUZUKI**

# INFORMIERT

Luftfiltergehäuse LJ 80 ab Fg. Nr. 509 926

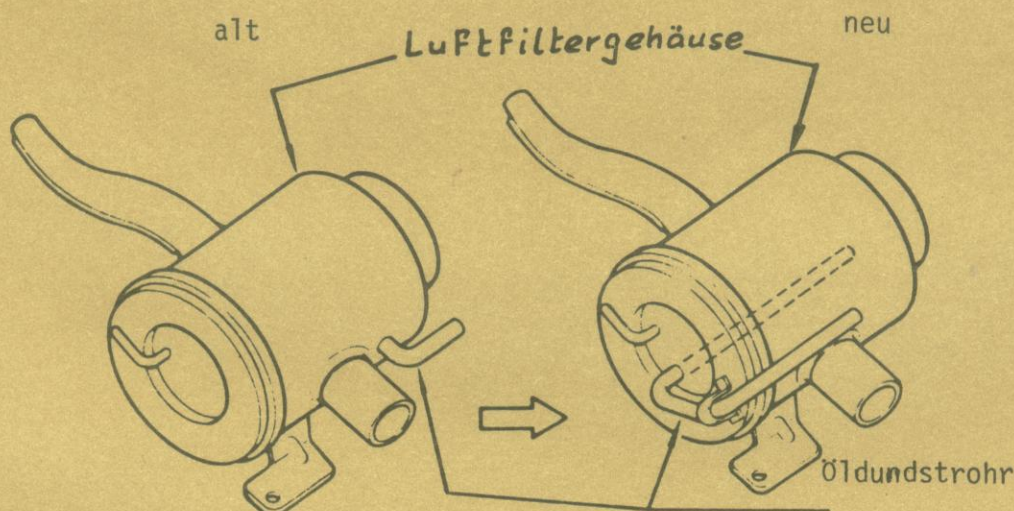
Bedingt durch die Bauart des bisherigen Luftfiltergehäuses konnten sich die Motoröldämpfe über den Ventildeckel im Luftfiltergehäuse in Form einer größeren Ölmenge niederschlagen.

Durch eine andere Einteilung des Öldunstrohres (s. Abb.) wird dem Niederschlagen der Öldämpfe entgegengewirkt.

Die neue ET-Bestell Nr. lautet: 13701-73004-000 (Luftfiltergehäuse)  
bisher: 13701-73003-000

PS: Durch Höherlegen des Öldunstschiauches des alten Systems (Schlaufe nach oben) kann auch verhindert werden, daß sich Öldämpfe im Luftfilter niederschlagen.

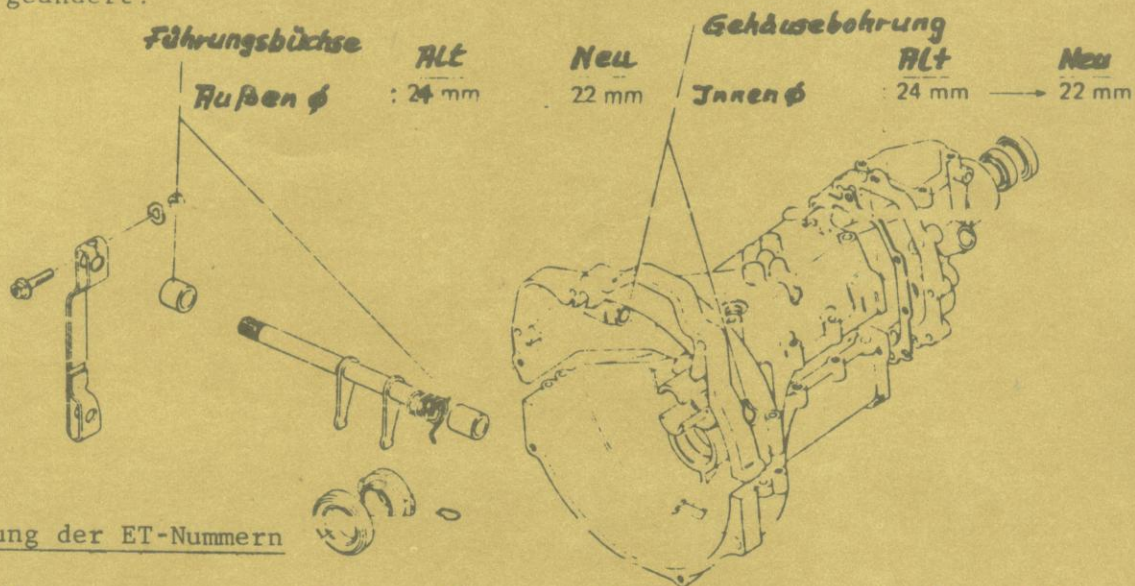
1. Beim LJ 80 wurden ab der Fahrgestell Nr. LJ 80-510814 (Septemberproduktion 1980) die Führungsbuchsen der Kuppelungsausrückwelle, sowie die entsprechenden Aufnahmebohrungen im Getriebegehäuse wie auf der Skizze ersichtlich, geändert.

Zur Beachtung: Die alten/neuen Getriebeteile sind untereinander nicht austauschbar.

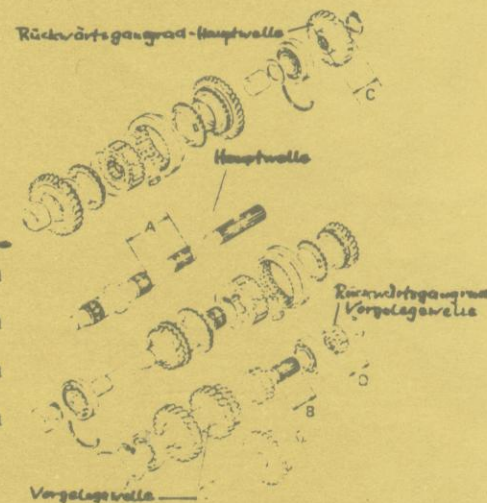
ab Fahrgestell Nr. 509569 sind folgende Änderungen vorgenommen worden:

1. Getriebe-Ausgangswellen (Hauptwelle)
2. Vorgelegewelle
3. Rückwärtsgangrad der Ausgangswellen
4. Rückwärtsgangrad der Vorgelegewelle

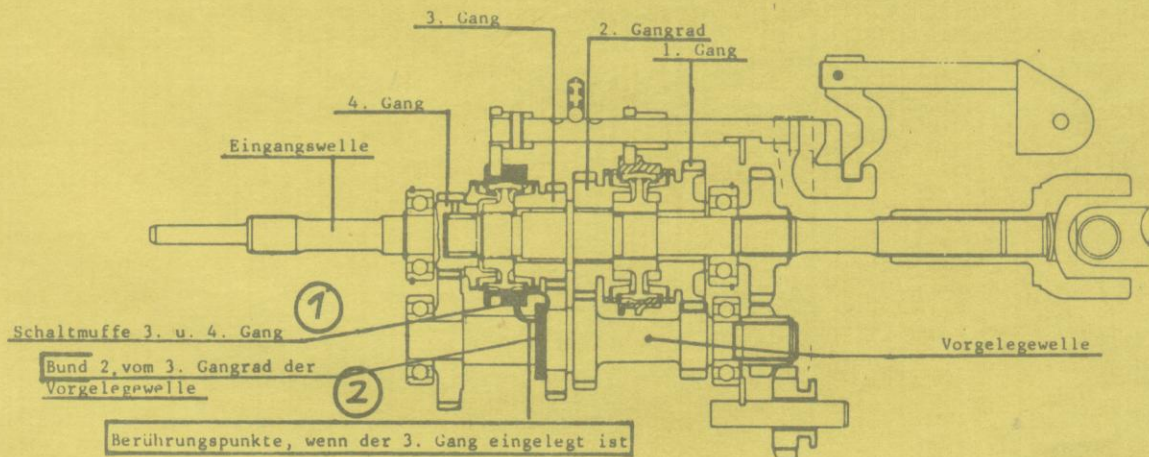
bei einigen Fahrzeugen tritt ein Schleifgeräusch im 3. Gang im Fahrbetrieb auf.

Ursache: Bei eingelegtem 3. Gang berührt die Schiebemuffe ① den Bund ② des 3. Gangrades von der Vorgelegewelle. (s. Abb.)

Die Kante "A" der Schiebemuffe so abschleifen, das keine Berührung mehr mit dem Bund stattfindet.

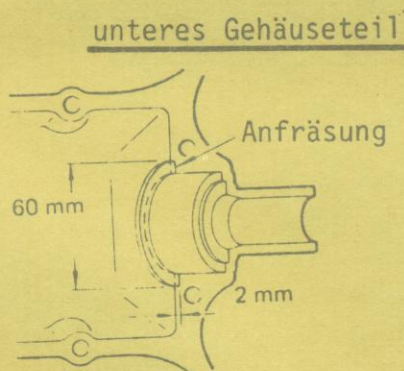
- Getriebegehäuse:
- Die beiden Gehäuseteile wurden innen angefräst (Bild "a")
  - Die Seegerringausdrehung im unterem Gehäuseteil wurde um 5mm in Richtung Kupplung vorgenommen (Bild "b")

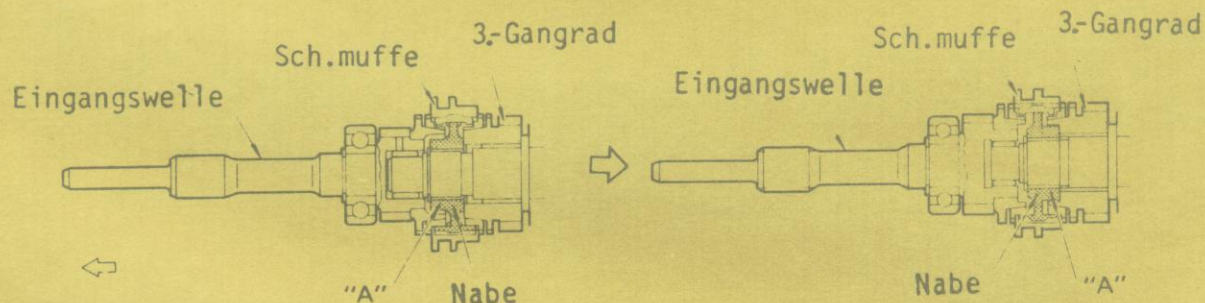
Hinweis : Mit der Modifikation ändert sich die Einbaurichtung der Nabe "A" der Schiebemuffe

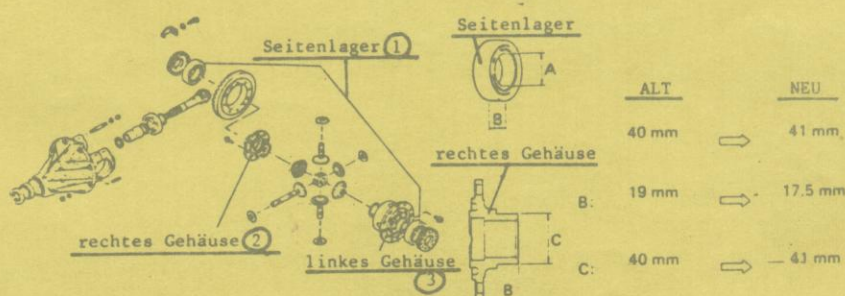
Sehr geehrter SUZUKI-Händler,  
die Differentialgehäuse wurden modifiziert.

1. Seitenlager
2. Differentialgehäuse rechts
3. Differentialgehäuse links
4. Differentialsperrmuffe

Die geänderten Teile können nicht einzeln in die alte Ausführung eingebaut werden. ① ② ③

Die Differentialsperrmuffe kann in die alte Ausführung eingebaut werden, dabei sind folgende Punkte zu beachten: ④

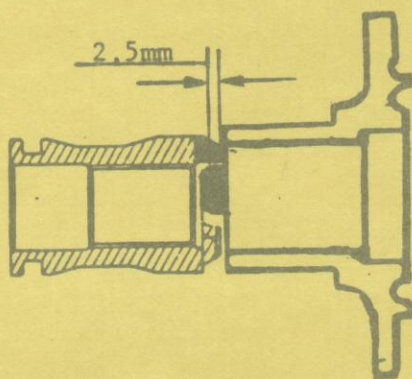
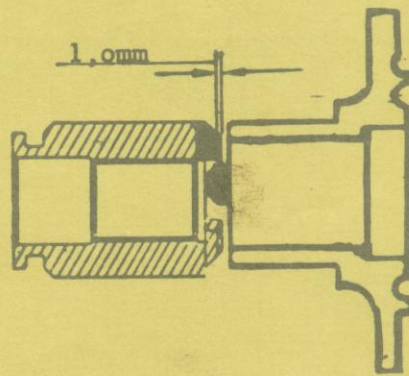
3. Der Eingriff der Verzahnung hat sich geändert (s. Abb.). D. h., wenn die Sperre im Fahrbetrieb benutzt wird, springt die Sperrmuffe über. Es soll damit verhindert werden, daß kein größerer Schaden entsteht.

ACHTUNG: Wenn die Sperre mehrmals überspringt, werden die Kanten der Verzahnung beschädigt. Dieser Schaden kann auch erfolgen, wenn die NEUE Sperrmuffe in das alte Differential eingebaut wird.

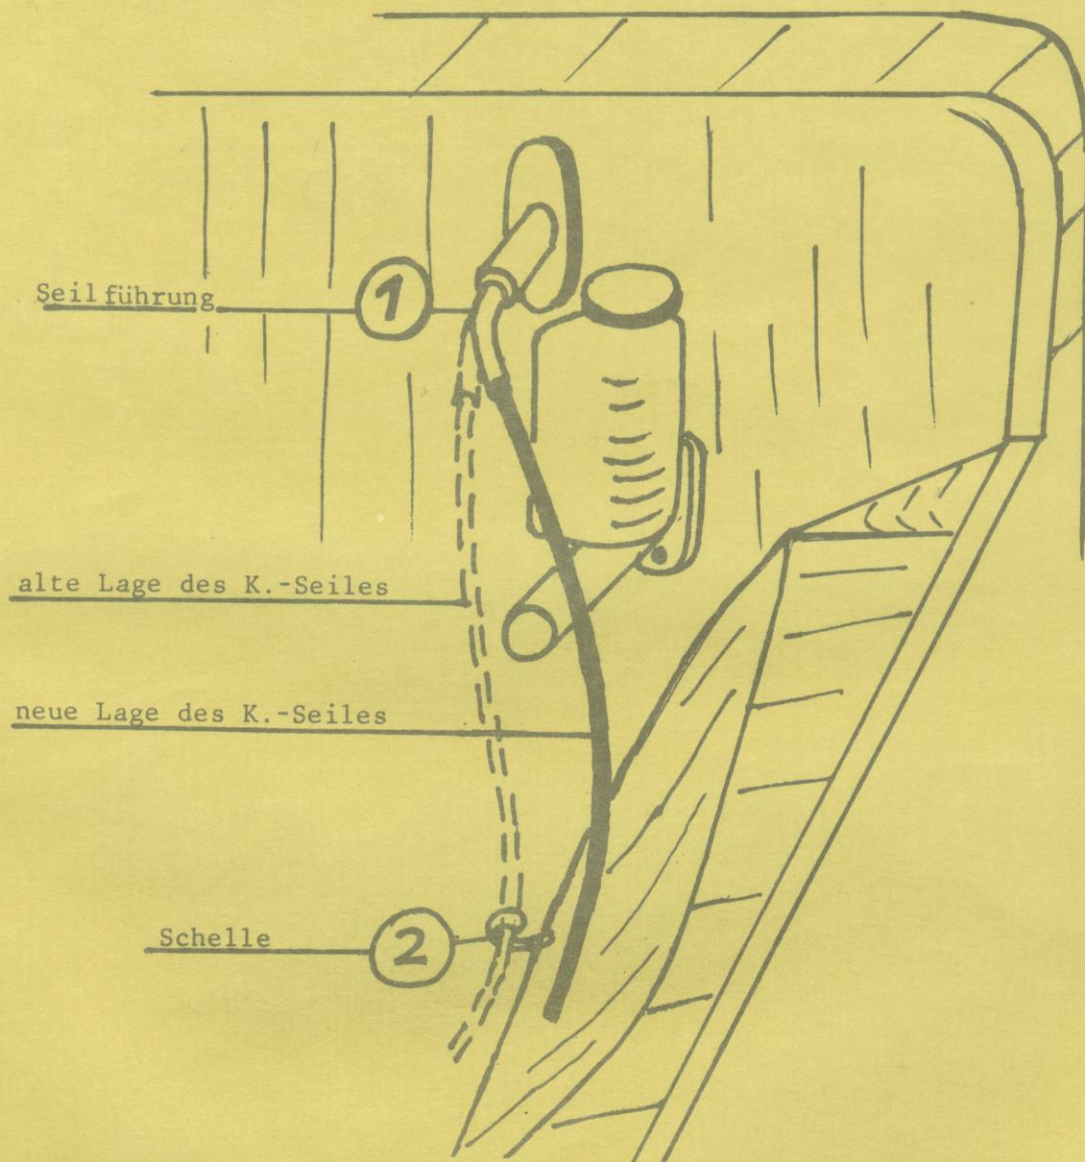
Ursache: Das K.-Seil hat zu scharfe Bögen

Abhilfe: Durch Verdrehen der Seilführung ① nach links, sodaß das K.-Seil über den Bremsflüssigkeitsbehälter geführt wird. Die Schelle ② öffnen und das K.-Seil frei durchhängen lassen.
