**SUZUKI**

# INFORMIERT

Luftfiltergehäuse LJ 80 ab Fg. Nr. 509 926

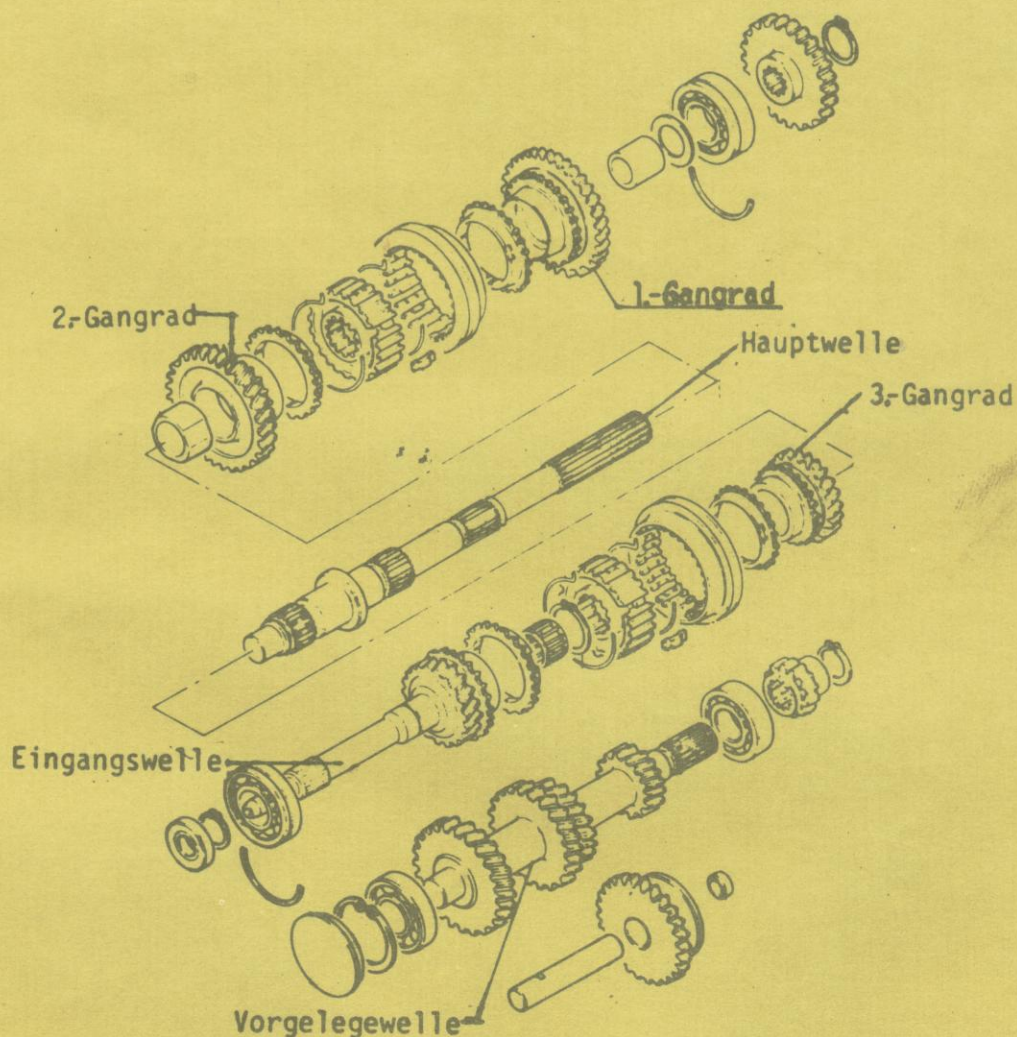
Das Getriebe wurde in den Bereichen 2-Gangrad, 1-Gangrad, Hauptwelle, 3-Gangrad, Eingangswelle, Vorgelegewelle und Getriebegehäuse wie folgt modifiziert:

Das ST90-Getriebe wurde ausschliesslich in den Bereichen Getriebegehäuse und Vorgelege modifiziert.

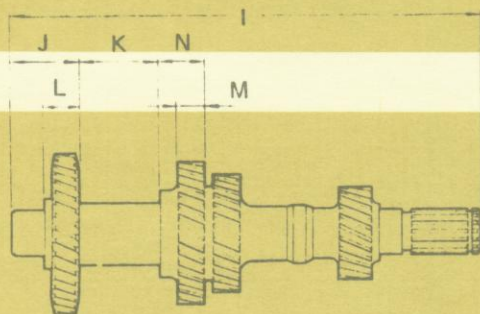
Nummer Vorgelegewelle

| LJ80 | Alt | Neu |
| I | 196.6 mm | 201.6 mm |
| J | 29 mm | 32 mm |
| K | 35.5 mm | 32.5 mm |
| L | 15.0 mm | 18.0 mm |
| M | 12.0 mm | 14.0 mm |
| N | 20.0 mm | 25.0 mm |

| ST90 | I: | 196.6 mm | ➔ | 201.6 mm |
| | L: | 15.0 mm | ➔ | 20.0 mm |

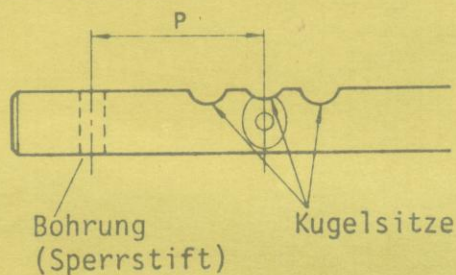
## 3/4-Gang-Schaltwelle

| | Alt | Neu |
| P: | 31 mm | ➔ 33 mm |
